### Stand der Maßnahmenumsetzung März 2015

#### C1 Maßnahmenblock I

### (Brücken und Durchlässe)

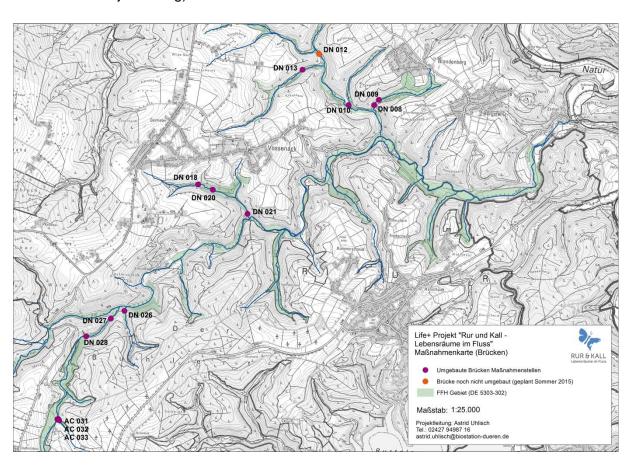
Die violetten Punkte markieren die bereits umgestalteten Durchlässe und Brücken, der orange Punkt die Maßnahme DN 012, die im Sommer 2015 umgebaut werden wird.

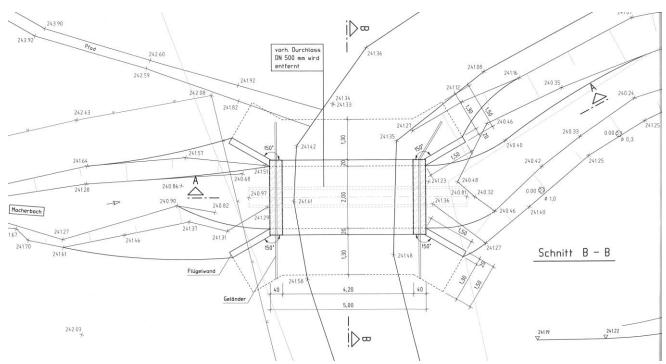
#### **Grundriss DN08**

Alle Durchlässe wurden mit grundsätzlich gleicher Konstruktion in Fertigteilbauweise erbaut. Es werden Winkelsteinwände mit nach außen versetzten Füßen und einer lichten Sohlbreite von 2,0 m eingebaut und mit einer aufliegenden Deckenplatte verbunden. Sie variieren je nach Voraussetzung im Gelände in der Höhe. Die Brückenbauwerke weisen eine lichte Weite von 3,0 m auf.

Exemplarisch sind im Folgenden der Grundriss und der Querschnitt von Durchlass DN08 am Macherbach dargestellt.

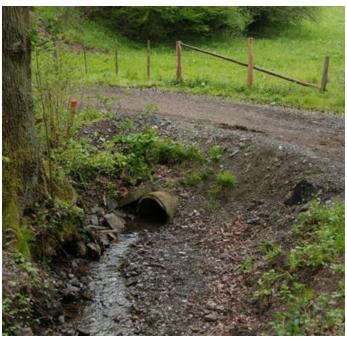
Rohrlänge: 8 m Durchmesser: 0,5 m

Verstopfung des Rohres, Regelmäßige Überflutung des Weges

Betonrohr vor der Maßnahmenumsetzung

Entfernung des Betonrohres und Bau eines Durchlasses mit natürlicher durchgehender Sohle.

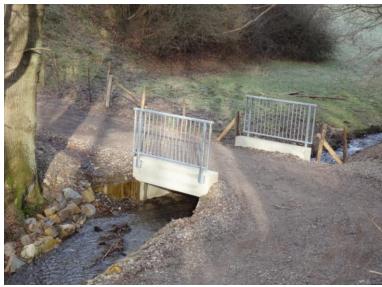
Länge des Durchlasses: 5 m

Lichte Weite: 2 m

DN008 nach Umbau

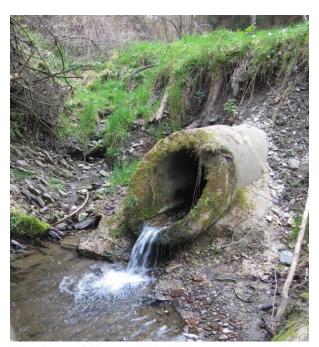
Rohrlänge: 9 m Durchmesser: 0,5 m

Absturz, Verstopfung des Rohres, regelmäßige Überflutung des Weges

Verrohrung DN009 vor Umbau

Entfernung des Betonrohres und Bau eines Durchlasses mit einer natürlichen durchgehenden Sohle.

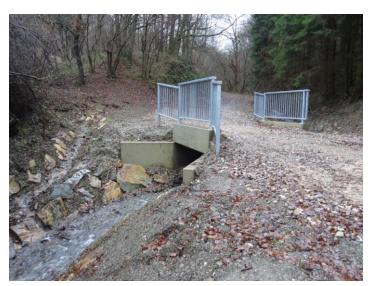
Länge des Durchlasses: 6 m

Lichte Weite: 2m

DN009 nach Umsetzung der Maßnahme

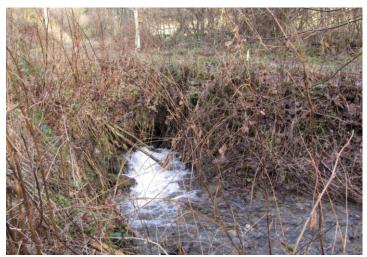
Rohrlänge: 7,40 m Durchmesser: 0,5 m

Rohr zu klein dimensioniert, zugewachsen

DN010 vor der Baumaßnahme. Das Rohr war zugewachsen und an einer Seite war nur noch ein Loch zu erkennen in dem der Raffelsbach verschwand.

Entfernung des Betonrohres und Bau eines Durchlasses mit einer natürlichen durchgehenden Sohle.

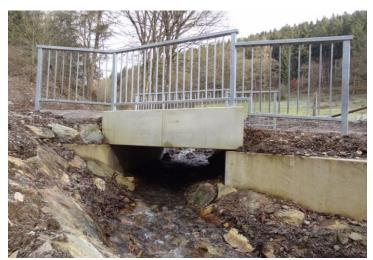
Rohrlänge: 4,80 m Lichte Weite: 2m

DN010 nach dem Umbau.

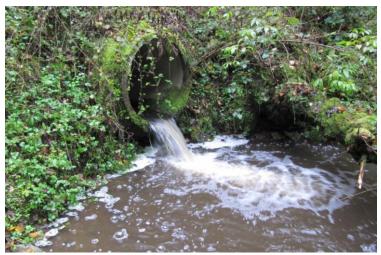
Rohrlänge: 8,30 m Durchmesser: 1,00 m

Absturz hinter der Verrohrung, Rückstau vor dem Rohr mit Sedimentablagerungen

DN013 vor der Maßnahme: An dem Betonrohr hatte sich ein Absturz gebildet.

Entfernung des Betonrohres und Bau eines Durchlasses mit einer natürlichen durchgehenden Sohle.

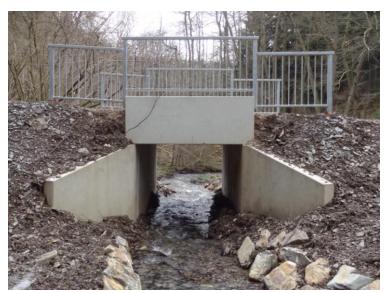
Rohrlänge: 5,00 m Lichte Weite: 2 m

Nach dem Umbau kann der Bosselbach wieder frei fließen. Gut zu erkennen sind die hohe Böschung und der große Damm im Gegensatz zu den vorhergehenden Durchlässen DN 8 bis DN10. Die Baugrube musste daher tiefer ausgehoben werden.

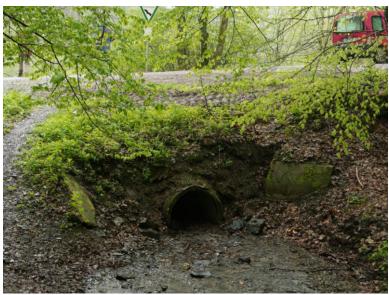
Rohrlänge: 13,50 m Durchmesser: 0,80 m

Sehr lange Verrohrung mit Absturz im Auslaufbereich

DN018: Verrohrung vor der Baumaßnahme

Entfernung des Betonrohres und Bau eines Durchlasses mit einer natürlichen durchgehenden Sohle.

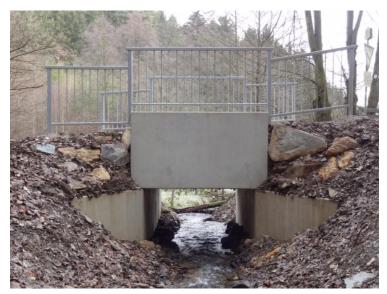
Rohrlänge: 5,00 m Lichte Weite: 2 m

DN018 nach der Baumaßnahme. Deutliche Verkürzung des überbrückten Bereiches von 13,5m auf 5m.

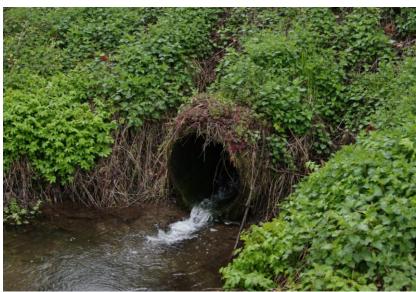
Rohrlänge: 8,50 m plus 1,90 m

Durchmesser: 0,80 m

Verrohrung war bereits mehrfach gebrochen, Auskolkung im Auslaufbereich

DN020 vor dem Umbau

Entfernung des Betonrohres und Bau eines Durchlasses mit einer natürlichen durchgehenden Sohle.

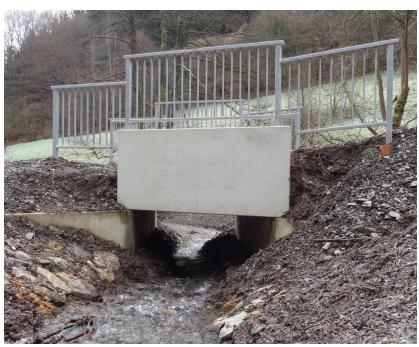
Rohrlänge: 5,50 m Lichte Weite: 2 m

DN020 nach dem Umbau

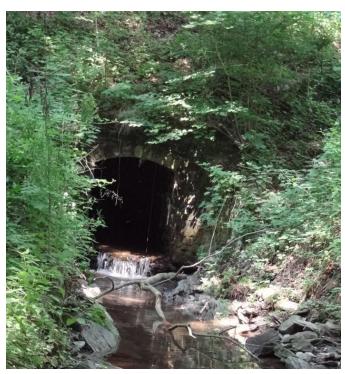
Rohrlänge: 14 m Durchmesser: 1,20 m

Glatte Betonsohle auf langer Strecke, Absturz und Auskolkung im Auslaufbereich

Vor dem Umbau war ein Absturz hinter dem gemauerten Durchlass.

Der Durchlass DN21 wurde nicht entfernt. Der Durchlassquerschnitt ist hier groß genug, um effektive Maßnahmen an der bestehenden Sohle zu ergreifen. Auf die glatte Betonsohle wurde ein Vlies mit Hilfe von Metallschienen festgedübelt. In der Maschenstruktur des Vlieses lagern sich kleine Steine und Sediment an und es bildet sich eine strukturreiche Sohle aus.

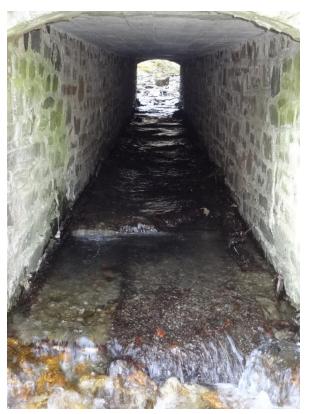
Das Vlies verläuft durch den gesamten Durchlass.

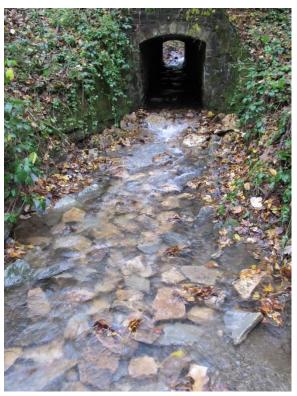
Die Steinschüttung im Auslaufbereich verbessert die Durchgängigkeit für Bachforellen und Koppen.

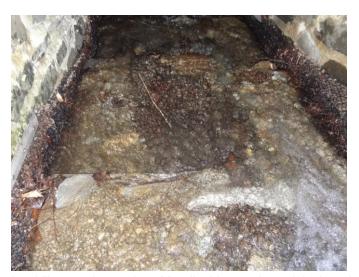
Im Vlies und an den Metallschienen hat sich innerhalb weniger Wochen bereits eine dichte Sedimentschicht angelagert.

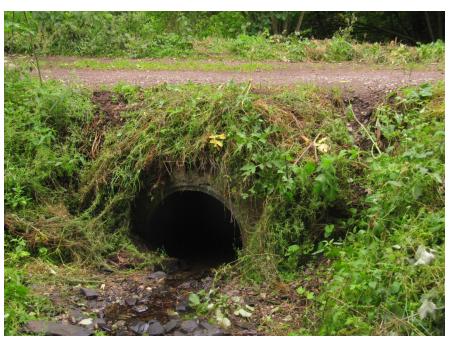
Rohrlänge: 7,50 m Durchmesser: 0,70 m

Bereits defektes, zu klein dimensioniertes Rohr

DN026 vor dem Umbau.

Entfernung des Betonrohres und Bau eines Durchlasses mit einer natürlichen durchgehenden Sohle.

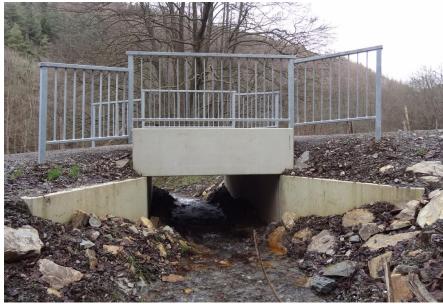
Rohrlänge: 5,00 m Lichte Weite: 2 m

DN026 nach dem Umbau.

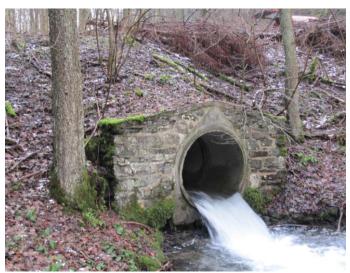
Rohrlänge: 17,25 m Durchmesser: 1,20 m

Sehr lange Verrohrung, großer Absturz mit starker Auskolkung im Auslaufbereich

DN 027 vor dem Umbau

Aufgrund der Gewässerbreite des Tiefenbaches II und seiner besonderen Bedeutung für die Reproduktion der Bachforelle wurde hier eine Brücke mit 3m lichten Weite und einer natürlichen durchgehenden Sohle errichtet.

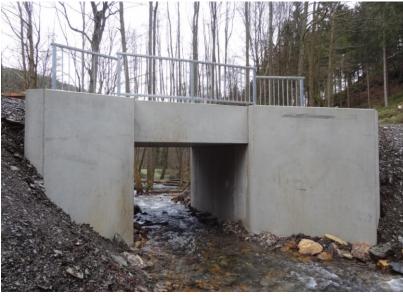
Rohrlänge: 5,00 m Lichte Weite: 3 m

Die fertige Brücke nach dem Umbau mit einer lichten Weite von 3,00 m und einer stark verkürzten Breite von nur noch 5m (im Gegensatz zu rund 17m Rohrlänge).

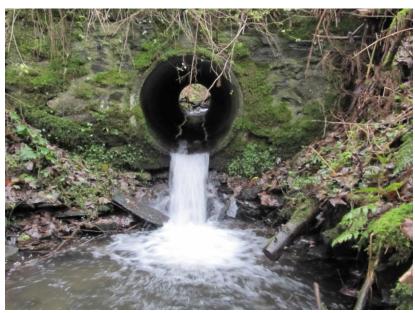
Rohrlänge: 10,25 m Durchmesser: 1,20 m

Lange Verrohrung, großer Absturz mit starker Auskolkung im Auslaufbereich

DN028 vor der Umsetzung.

Entfernung des Betonrohres und Bau eines Durchlasses mit 2m lichten Weite und einer natürlichen durchgehenden Sohle im Mittellauf des Tiefenbaches II.

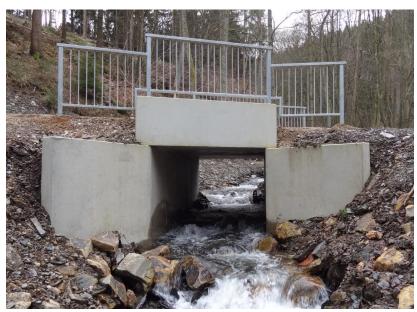
Rohrlänge: 5,60 m Lichte Weite: 2 m

Durchlass nach der Maßnahmenumsetzung.

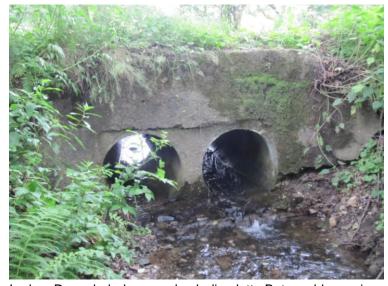
Rohrlänge: 4,50 m

Durchmesser: Doppelrohr mit jeweils 0,80 m Kein Absturz, keine Auskolkung, kurze Verrohrung

In dem Doppelrohr kam es durch die glatte Betonsohle zu einer schnellen Strömung.

Am Buhlersbach wird das Gewässer durch ein Doppelrohr geführt. Hier ergab sich die Möglichkeit, den Durchlass nicht zu entfernen, sondern lediglich die Sohle umzugestalten. Auf die glatte Betonsohle wurde ein Vlies mit Hilfe von Metallschienen aufgedübelt. In der Maschenstruktur des Vlieses lagern sich kleine Steine und Sediment an und es bildet sich eine strukturreiche Sohle aus, die die Durchgängigkeit für Lebewesen des Makrozoobenthos und für Bachforelle und Koppe verbessert.

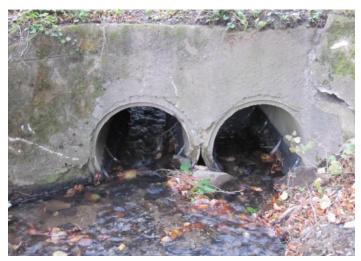
Durch den Einbau des Vlieses können sich jetzt Steine und Sediment anlagern und bilden so eine strukturreiche Oberfläche im Rohr.

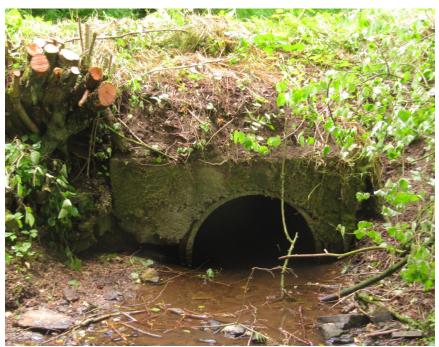
Rohrlänge: 5,30 m Durchmesser: 0,90 m

AC 032 vor dem Umbau.

Entfernung des Betonrohres und Bau eines Durchlasses mit einer natürlichen durchgehenden Sohle.

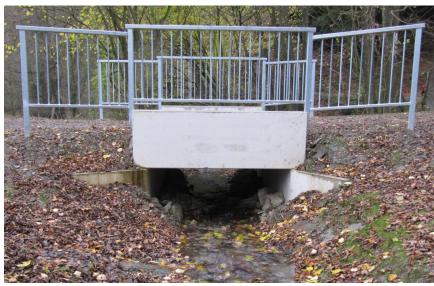
Rohrlänge: 5,00 m Lichte Weite: 2 m

Durchlass mit lichter Weite von 2,0m nach dem Umbau.

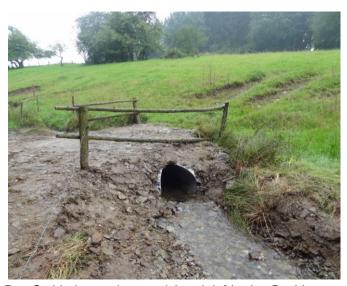
Rohrlänge: 3,40 m Durchmesser: 0,80 m

Das Stahlrohr wurde ausreichend tief in das Bachbett gesetzt, so dass sich eine Sohle aus Sediment einlagern kann.

Entfernung des Durchlasses und Einbau eines Stahlrohres mit Durchmesser 0,80 m. Hier sollte insbesondere der Absturz entfernt werden und im Sinne einer Kosten-Nutzen-Abwägung mit einfachen Mitteln die Durchgängigkeit verbessert und gleichzeitig die Überfahrt sichergestellt werden.
